往复式压缩机 零件测绘、改造、 故障分析与修复介绍

Reciprocating compressor
parts mapping、Retrofitting、
Fault analysis and repair

编制：沈阳远大压缩机有限公司 技术改造服务部

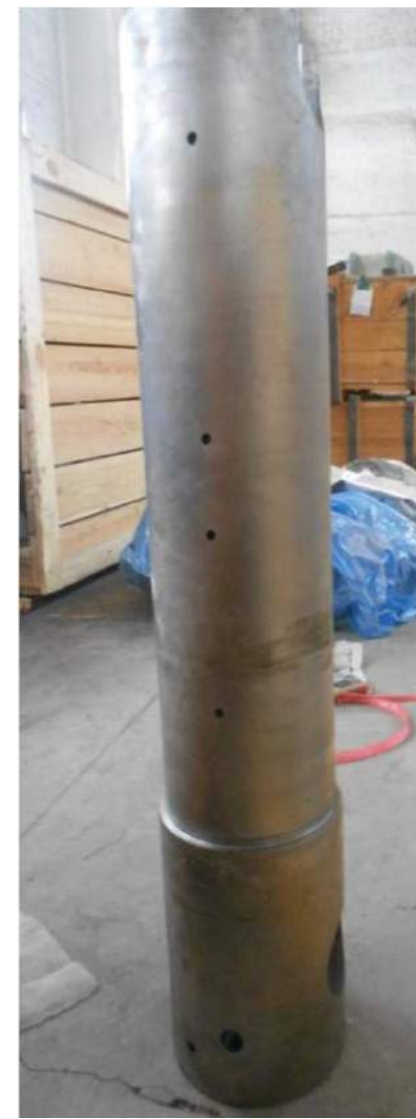
六级缸套
Sixth cylinder liner

提供的备件情况：
Spare parts supplied:

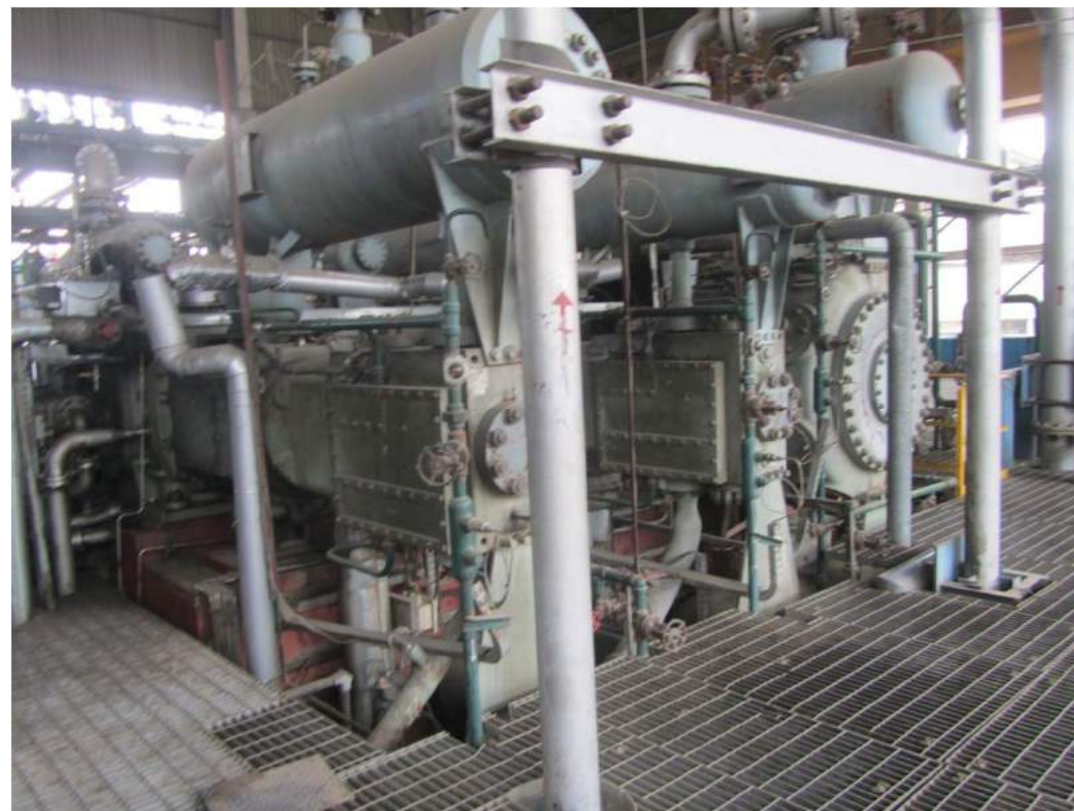
现场情况Live photos

装置名称 Plant	200 kt/a 高压低密度聚乙烯 200 kt/a LDPE
类型 Service	增压/一次压缩机 Booster/Primary compressor
压缩机型号 type	6HF3/3 (2000)
原制造厂 Manufacture	意大利新比隆 Nuovo Pignone
工作内容 Description	缸套、活塞杆喷涂 Cylinder Lines、repair Piston rod
改造特点 Characteristic	末级排气压力：32.5MpaG Discharge pressure: 32.5MpaG 电机功率4800kW Motor 4800kW
改造时间 Time	2016年

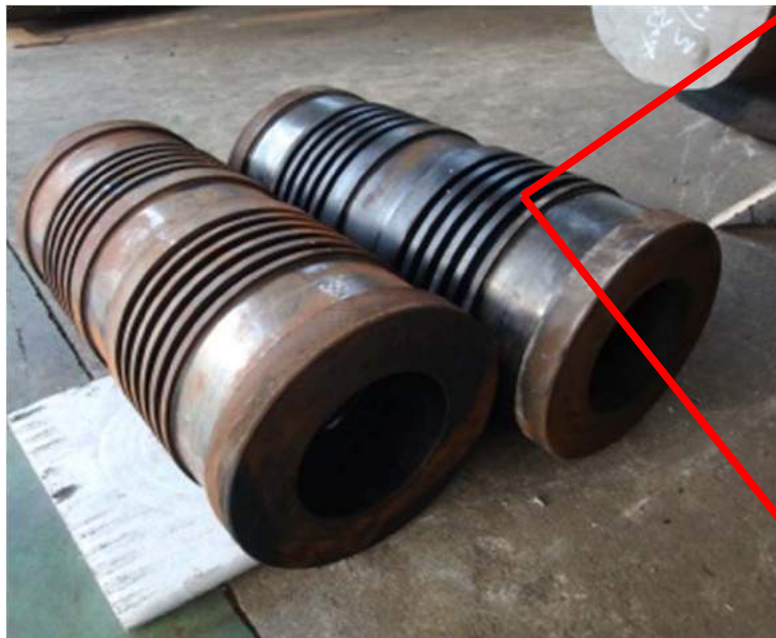
正常情况
Normal

活塞体原材料铝，
活塞环槽磨损快。

Piston material: Aluminum,
piston groove wear fast.

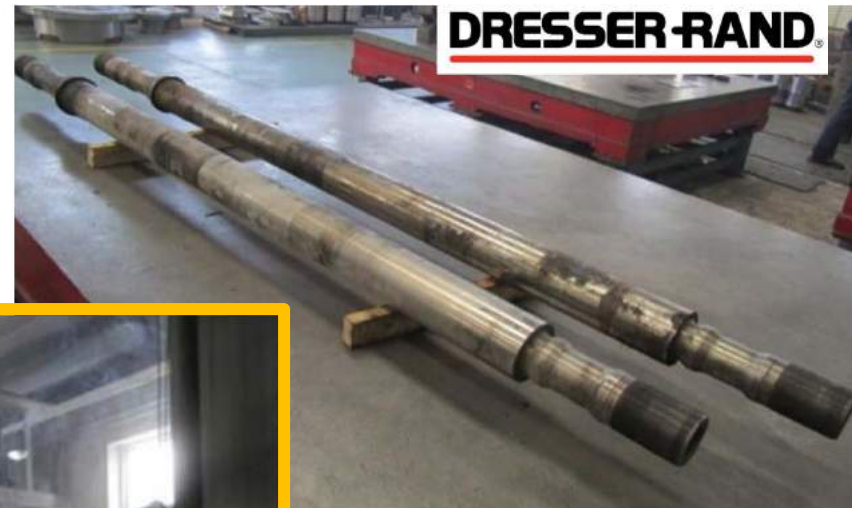
修复前
Before Repair

装置名称 Plant	
类型 Service	新氢压缩机 Make Up H2 Compressor
压缩机型号 type	14-2HHE-VL ()
原制造厂 Manufacture	上海德莱赛兰 Shanghai Dresser-Rand
工作内容 Description	活塞杆表面喷涂陶瓷 Surface sprayed ceramic for piston rod
改造特点 Characteristic	允许活塞杆载荷816kN Allowance Piston Rod load 816kN 杆径127mm Piston Rod Diameter 127mm
改造时间 Time	2013年

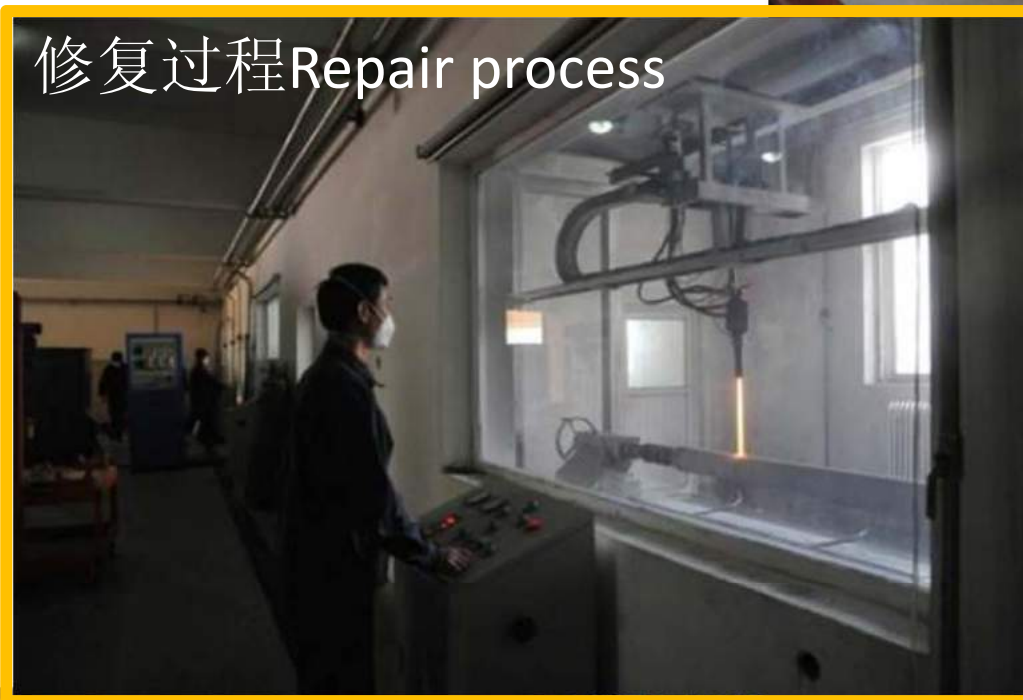
修复过程 Repair process

碳化钨
Tungsten Carbide
陶瓷
Ceramics
其他形式：表面氮化、
高频淬火
Other Forms: Nitriding、
High-Frequency quenching

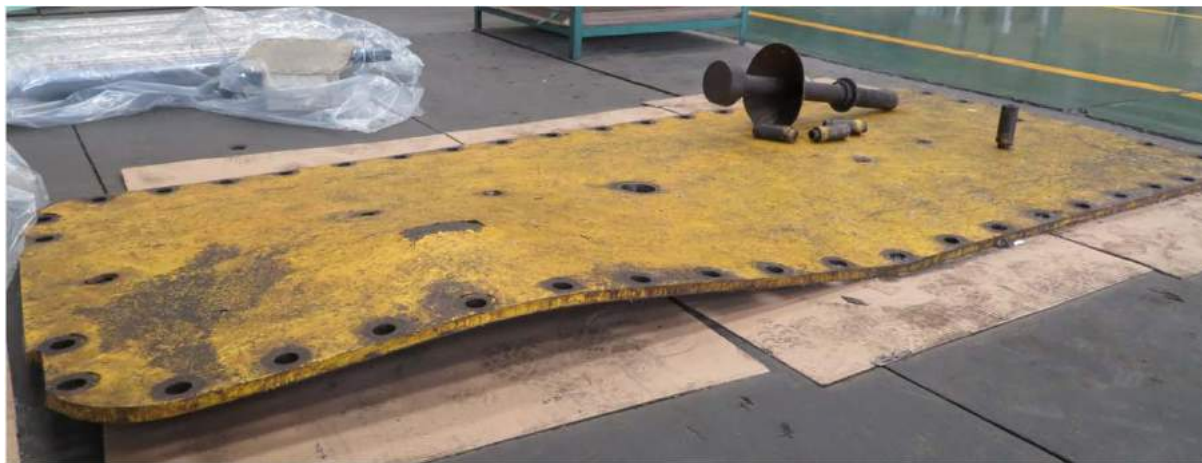
机身顶盖严重变形

2. Replace the top cover of the flame and repair the bolt hole in the flame;

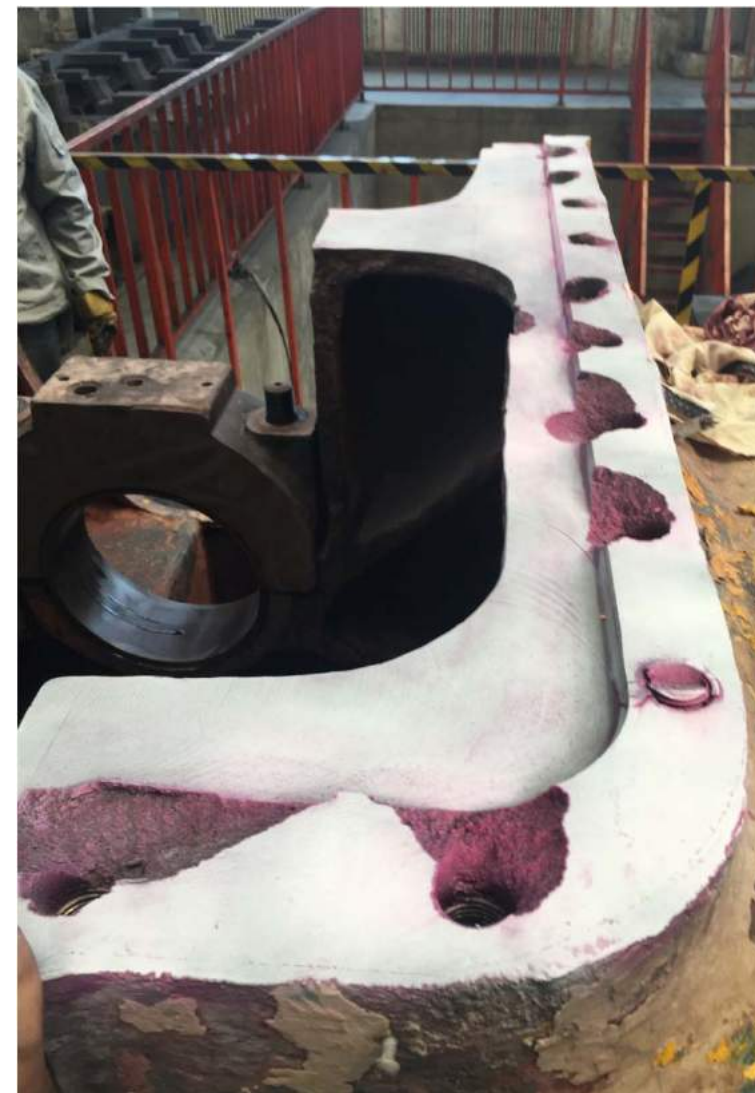
机身顶盖螺栓孔均已损坏

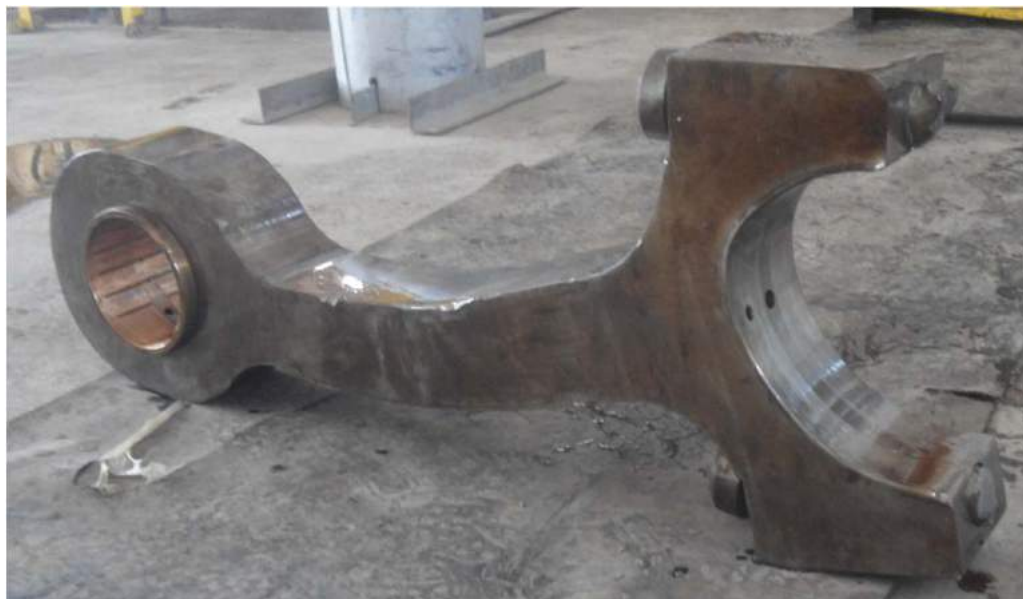
连杆弯曲、连杆螺栓断裂

3. Replace Crankshaft、Connecting Rod

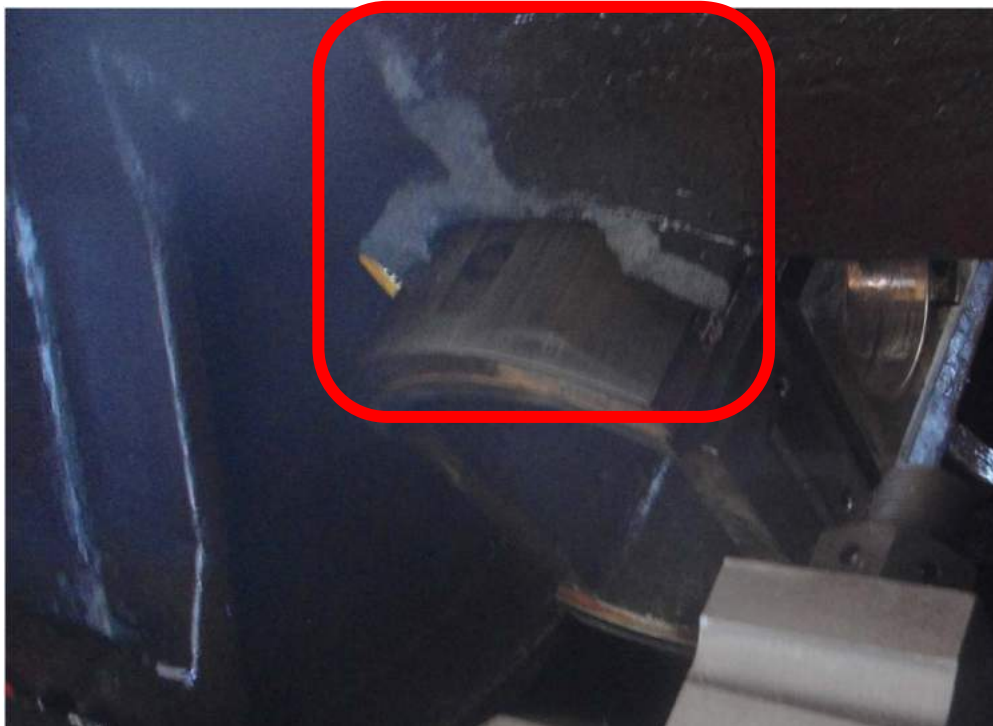
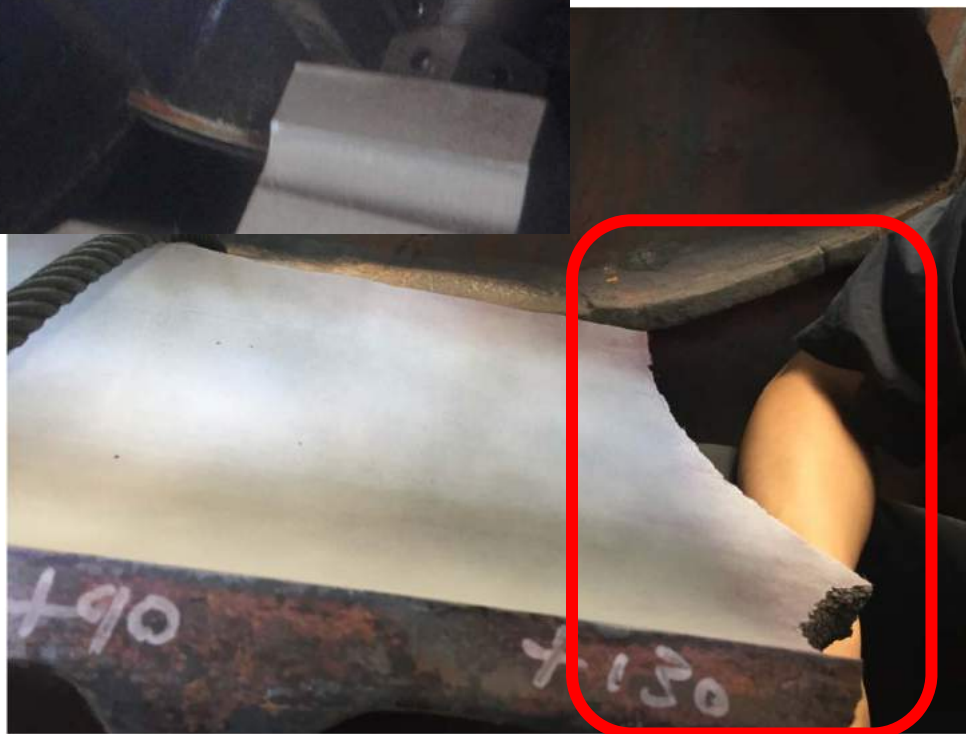
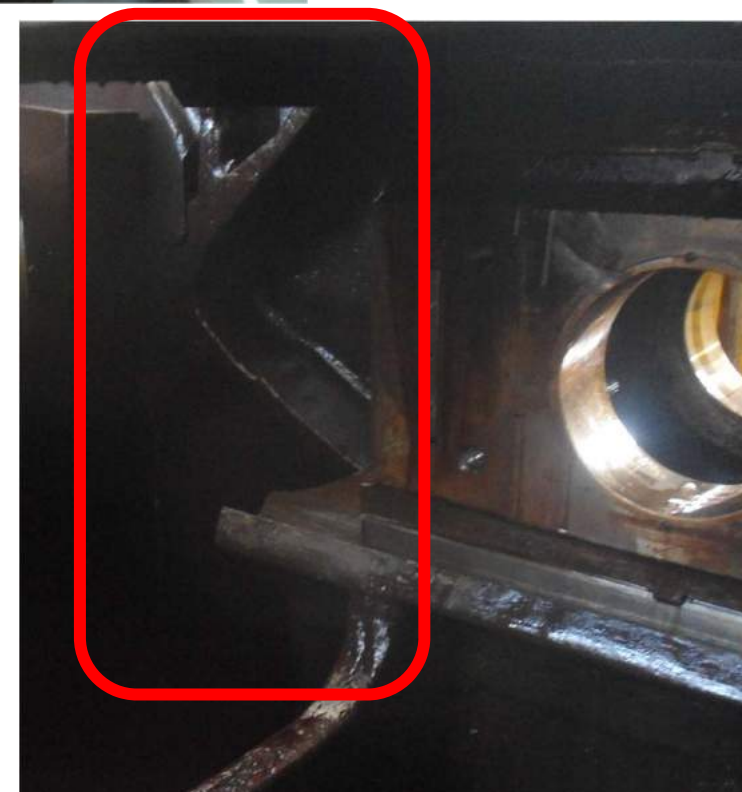
十字头上下滑道均有严重损坏

1. 采用增加铸铁滑道方案，首先将损坏的十字头滑道端面加工平，用8个螺栓将铸铁件的增加滑道与机身相连，在同加工十字头滑道内径，保证滑道同轴度
2. 重新加工制造机身顶盖板，填充螺栓孔和加工螺栓孔
3. 更换曲轴、连杆
4. 远大修复周期为9天，现场重新灌浆和安装15天。

1. It uses cast iron to make silde way, the 8 bolts connect the cast iron silde way to the flame

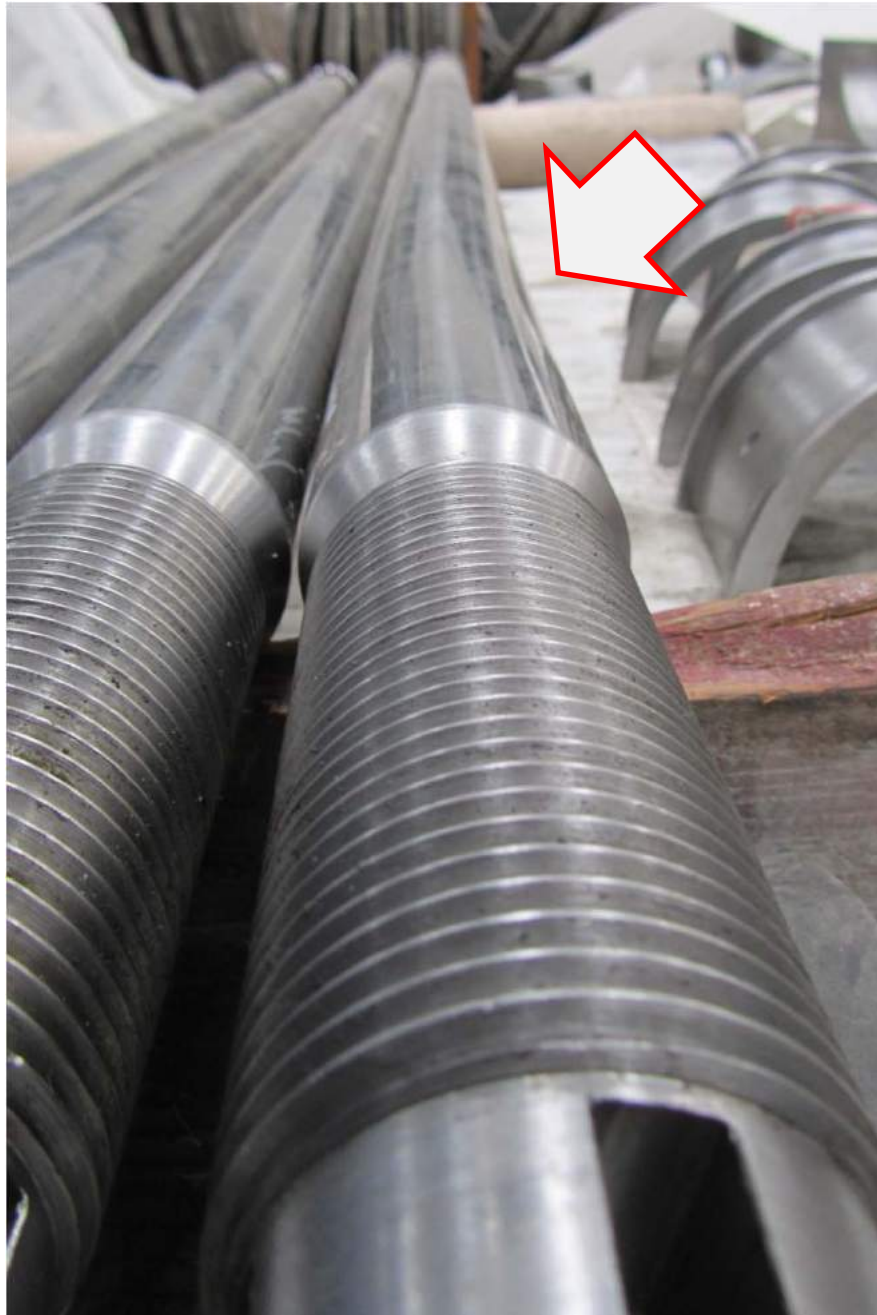
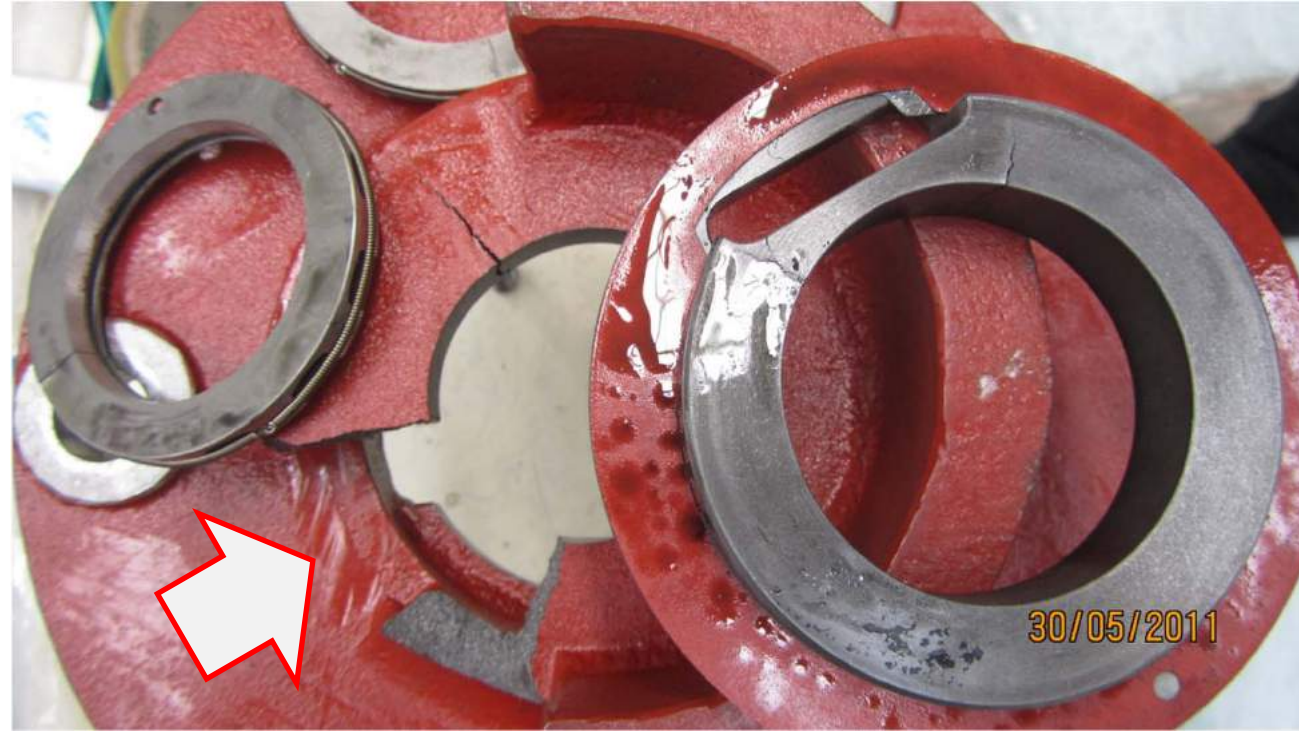
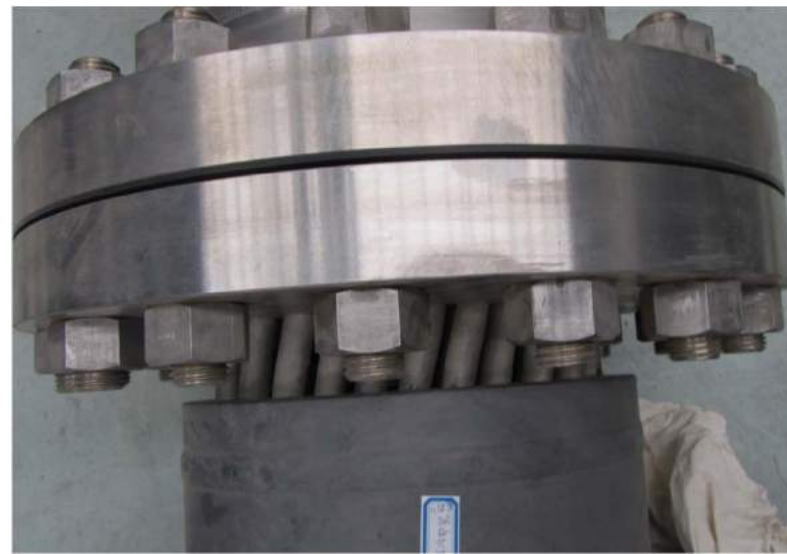
损坏内容：
机身多处裂纹
中体断裂
曲轴弯曲
连杆体弯曲、连杆螺栓拉长
十字头螺纹损坏、十字头体断裂
活塞杆弯曲
冷却器损坏

修复内容：
重新加工机身
重新加工中体
重新加工曲轴
重新加工连杆部件
重新加工十字头部件
重新加工活塞杆
重新加工冷却器

修复周期4个月
成本为进口设备的三分之一
